No.		1/2
N°	AV-2000-02	
Date	2000-03-24

SERVICE DIFFICULTY ADVISORY

MITSUBISHI MU-2B

GEAR-UP LANDING

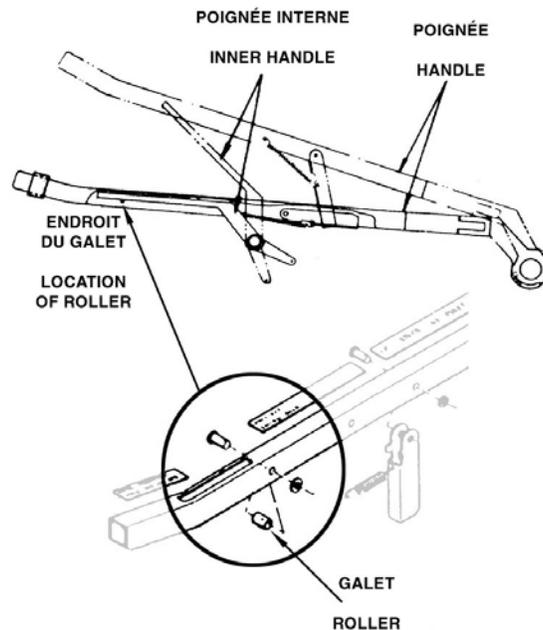
EMERGENCY GEAR DOWN HANDLE

After the aircraft was recovered, maintenance personnel found the roller (P/N220AS-03-130) was missing from the emergency extension handle. The missing roller allowed the inner handle to disengage from the emergency extension handle before the right forward gear door had released. Not realizing this, the crew attempted to extend the landing gear using the emergency extension handle. Once the right gear came into contact with the closed gear door, the gear system could not be extended further, requiring the crew to land with the gear up.

The roller is attached to the gear handle with a clevis pin secured with a cotter pin. The submitter feels that these parts fell out because of a missing or damaged cotter pin. He

subsequently checked the rest of his company's fleet of five aircraft and found one other aircraft missing a cotter pin, although the roller and clevis pin were still in place.

Transport Canada recommends that operators of these aircraft carry out an initial inspection of their landing gear emergency extension handles for missing or damaged rollers and attaching parts. Operators should also consider adding an inspection task to their approved maintenance schedules, detailing an inspection of this area.
